fed. Senator/-in: S 4, Holger Matthäus Federführendes Amt: Tiefbauamt	Beteiligt:	
Vorpommernbrücke - aktuelle Information zum Bauwerkszustand sowie zur beabsichtigten weiteren Vorgehensweise		
Geplante Beratungsfolge:		
Datum	Gremium	Zuständigkeit
20.01.2021	Bürgerschaft	Kenntnisnahme
05.01.2021	Bau- und Planungsausschuss	Kenntnisnahme
14.01.2021	Ausschuss für Stadt- und Regionalentwicklung, Umwelt und Ordnung	Kenntnisnahme

VORPOMMERNBRÜCKE BW 102

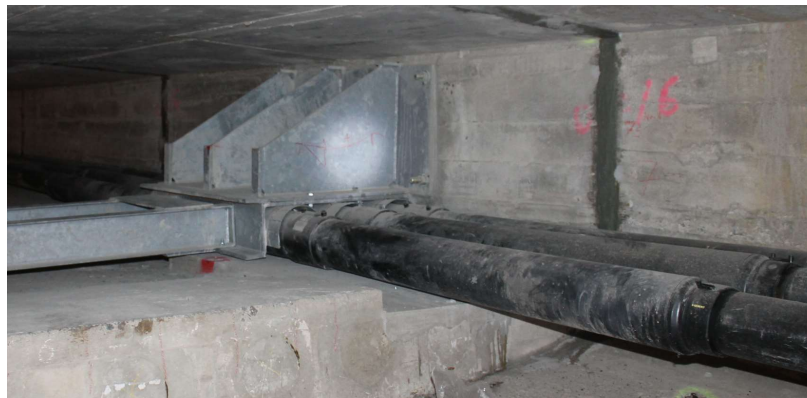
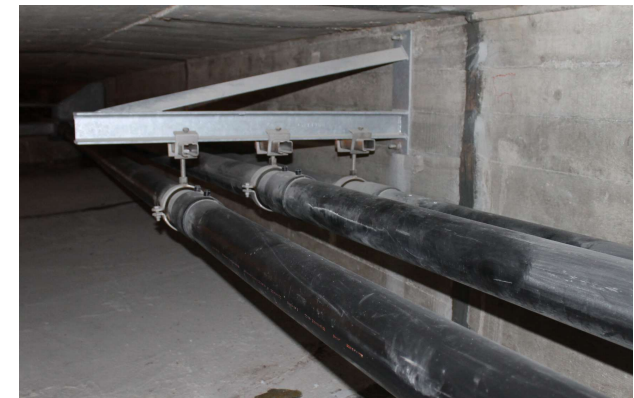
- 1983-86 Unregelmäßigkeiten in der Bauausführung, wie:
 - schwankende Betonqualitäten,
 - Wegfall von zunächst geplanten Vorspannungen,
 - Versagen von Rückverankerungen beim Vorspannen
- 1986 – 1997 - in den ersten 10-12 Jahren steigt die Durchbiegung im Mittelfeld auf ca. 19 cm.
- Bauwerk muss 1998 durch externe Spannglieder verstärkt werden.

- ab 1998 = 14,2 cm bis 2010 = 16,4 cm relativ konstante Durchbiegung
- 2010 bis 2013 planmäßige Instandsetzung zum Bauwerksschutz Erneuerung Abdichtung, Belag, Geländer
- 2010 bis 2020 erneute Zunahme der Durchbiegungen 2020 wird der Wert vor der 1998 erfolgten Anhebung erreicht
- von Beginn an kein Schwerlastverkehr wegen „Kinderkrankheit“ möglich
