Informationsvorlage	Datum: 11.03.2020	
Federführendes Amt: Amt für Verkehrsanlagen	fed. Senator/-in: S 4, Holger Matthäus	
Beteiligte Ämter:	bet. Senator/-in: bet. Senator/-in:	
Überwachungspflichtige Ingenieurbauwerke nach DIN 1076		
Beratungsfolge:		
Datum	Gremium	Zuständigkeit
07.04.2020	Bau- und Planungsausschuss	Kenntnisnahme
16.04.2020	Ausschuss für Stadt- und Regionalentwicklung, Umwelt und Ordnung Kenntnisnahme	
23.04.2020	Finanzausschuss	Kenntnisnahme
29.04.2020	Ausschuss für Wirtschaft und Tourismus	Kenntnisnahme
06.05.2020	Bürgerschaft	Kenntnisnahme

Zur Zeit (Stand 12/2019) betreut das Amt für Verkehrsanlagen folgende überwachungspflichtige Ingenieurbauwerke im Sinne der DIN 1076:

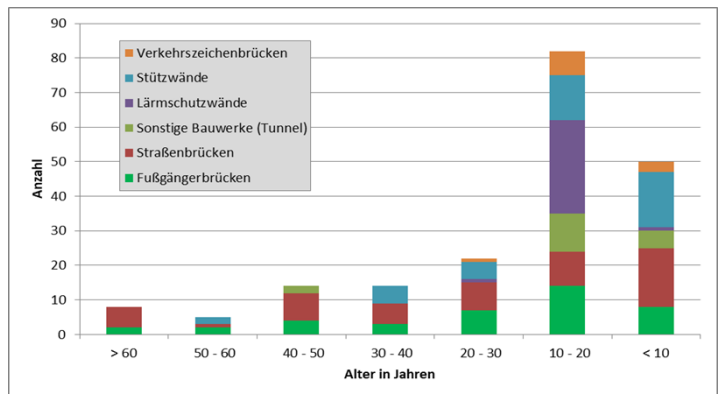
In Abb. 3 wird die Altersverteilung der aktuell 205 Teilbauwerke dargestellt. Es ist deutlich ersichtlich, dass in den vergangenen 20 Jahren in Summe ca. 130 Teilbauwerke vollständig neu errichtet bzw. bestehende Ingenieurbauwerke ersetzt wurden. Derzeit sind 13 Teilbauwerke älter als 50 Jahre und 14 Teilbauwerke zwischen 40 und 50 Jahren alt. Vor dem Hintergrund, dass entsprechend der Vorgaben aus dem Innenministerium in haushalterischer Hinsicht eine Abschreibung der Ingenieurbauwerke z. B. Straßenbrücken über max. 65 Jahre erfolgt, bleibt festzustellen, dass 27 Teilbauwerke (bzw. ca. 13 % der Gesamtanzahl) ihre planmäßige Lebensdauer entweder nahezu erreicht oder bereits überschritten haben. Somit besteht auch im Hinblick auf die Altersstruktur der Ingenieurbauwerke ein hoher Finanzbedarf in den kommenden Jahren. Hier wird insbesondere auf zahlreiche Lärmschutzwände aus Holz hingewiesen, die aufgrund ihres Alters in den nächsten Jahren instand zu setzen bzw. zu erneuern sind.

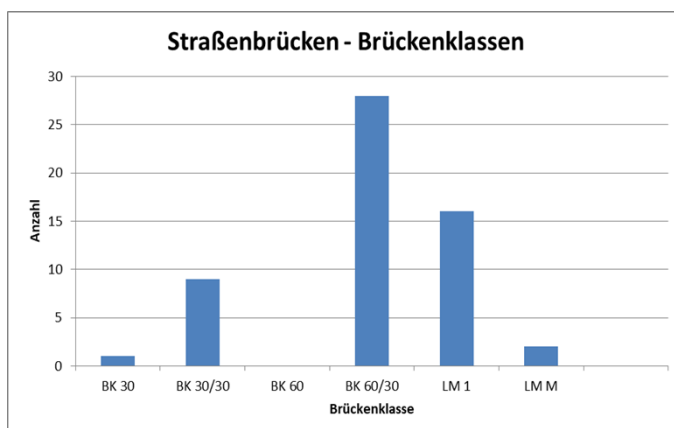
In Abb. 4 wird die Anzahl der Straßenbrücken in Abhängigkeit der Brückenklasse dargestellt. Die Brückenklassen BK 30 und BK 30/30 decken i.d.R. nicht mehr die heutigen Anforderungen infolge aktueller Verkehrslasten ab. Das führt dazu, dass die Bauwerke für genehmigungspflichtigen Schwerlastverkehr nicht mehr nutzbar sind oder diese Bauwerke sogar in der Tragfähigkeit eingeschränkt sind und der nutzende Verkehr in der Tonnage beschränkt werden muss.

Die Abb. 4 und 5 verdeutlichen, dass aufgrund des hohen Alters, der großen Brückenflächen und der teilweise mangelnden „Leistungsfähigkeit“ der Straßenbrücken in den kommenden Jahren beträchtliche finanzielle Mittel benötigt werden.

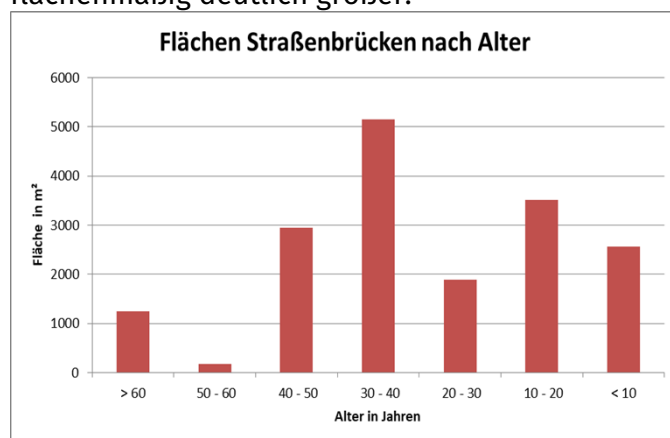
In Abb. 5 ist exemplarisch für die 56 Straßenbrücken aufgezeigt, welche Altersverteilung in Bezug auf die jeweiligen Brückenflächen besteht. Während in den letzten 20 Jahren vorwiegend kleinere Ingenieurbauwerke mit durchschnittlich <math>< 300 \text{ m}^2</math> pro TBW errichtet wurden, sind die Brücken im Alter zwischen 20 und 50 Jahren mit durchschnittlich >math>> 400 \text{ m}^2</math> pro TBW bis hin zu ca. 850 m^2 pro TBW
